충주 남산성(충청북도 기념물 제31호) 남문지 발굴조사 현장 공개 안내

붙임 : 사진자료

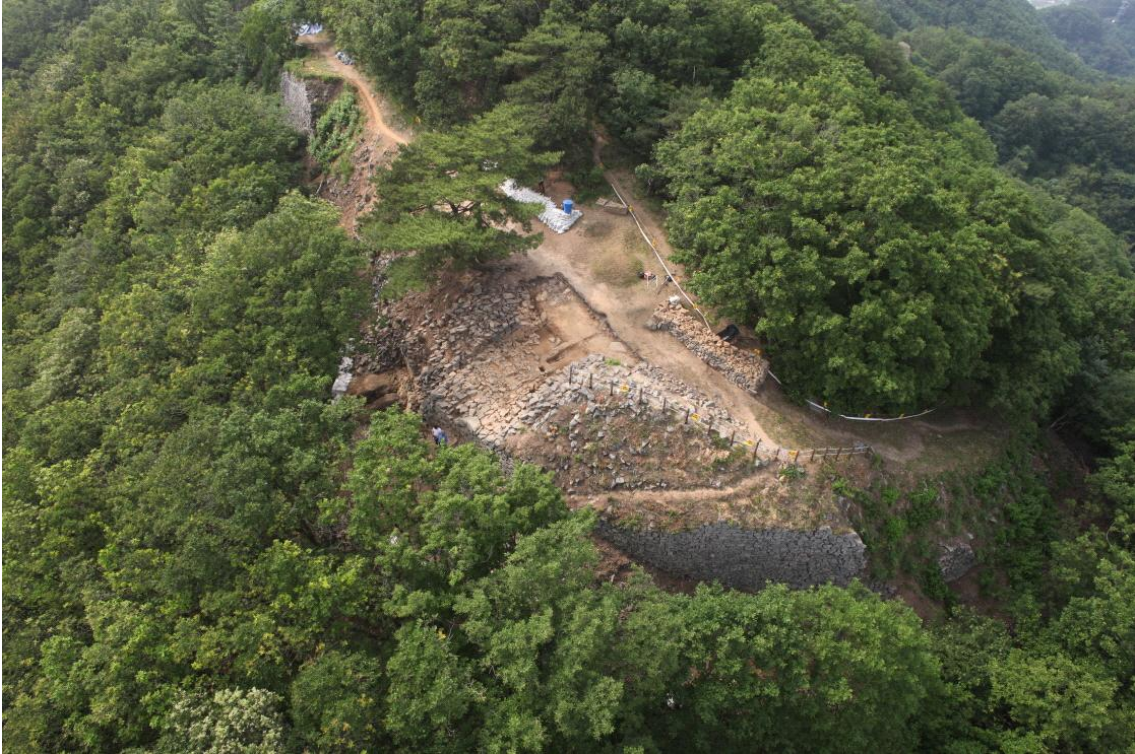
사진 1. 충주 남산성 남문 발굴조사지역 전경

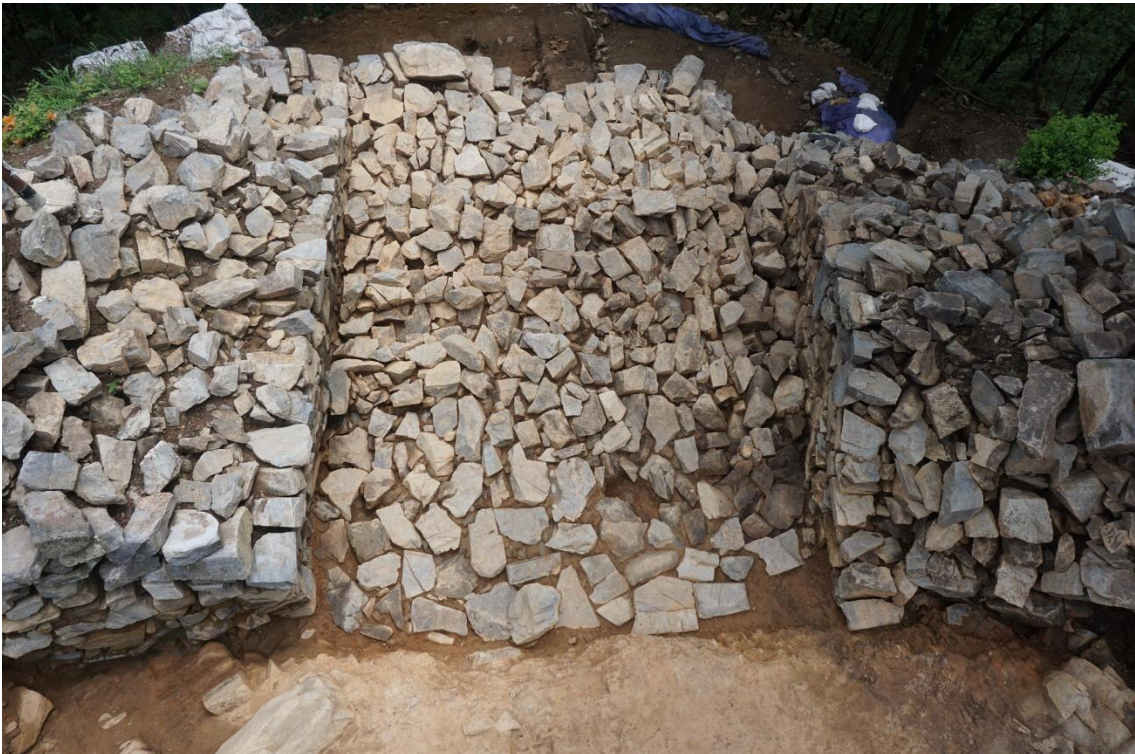
사진 2. 충주 남산성 남문(2차 성문) 개구부 조사 모습

1. 일시 : 2016년 8월 2일(화요일) 오후 2시
2. 장소 : 발굴조사 현장(충북 충주시 목별동 산54일원)
3. 참석자 : 관련분야 연구자 및 조사기관, 일반 시민 등
(방문예정자는 사전에 연락바랍니다)
4. 조사개요
 - ▣ 조 사 명 : 충주 남산성 남문지 발굴조사(문화재청 허가 제2015-1298호)
 - ▣ 발굴사유 : 유적 보존 정비
 - ▣ 조사면적 : 1,820m²
 - ▣ 조사기간 : 2015년 12월 9일~2016년 8월 19일(실조사 70일)
 - ▣ 조사기관 : (재)중원문화재연구원
 - ▣ 조사의뢰처 : 충주시청
5. 조사내용 및 성과
 - ▣ 금번 조사는 충주 남산성의 남동 회절부에 위치한 남문과 주변 성벽의 구조 및 축조 방법 등을 확인하기 위해 진행되었다.
 - ▣ 남문은 초축 당시 현문 구조로 조성하였으며, 이후 3차례의 수개축을 거치면서 성문 구조가 변화된 것으로 파악된다. 남문 주변 성벽에서는 체성벽 외측에 단면 삼각형으로 덧댄 보축성벽이 확인되었다. 이와 함께 성벽 기저부 조성 방식, 체성벽 하단을 돌출시켜 기초를 보강한 기초보축 등을 조사하였다.
 - ▣ 유물은 기와편이 대부분이며 성문 구성과 관련된 철정(철제 못)이 소량 출토되었다.
6. 연락처
 - ▣ 책임조사원 : 조순흠(010-9464-5287)
 - ▣ 조 사 원 : 최관호(010-2885-0470)
